# INFORME DE REPARACION

**Cliente: SKM.**

**Componente: EJE POLEA.**

**OTR. Interna: 129.**

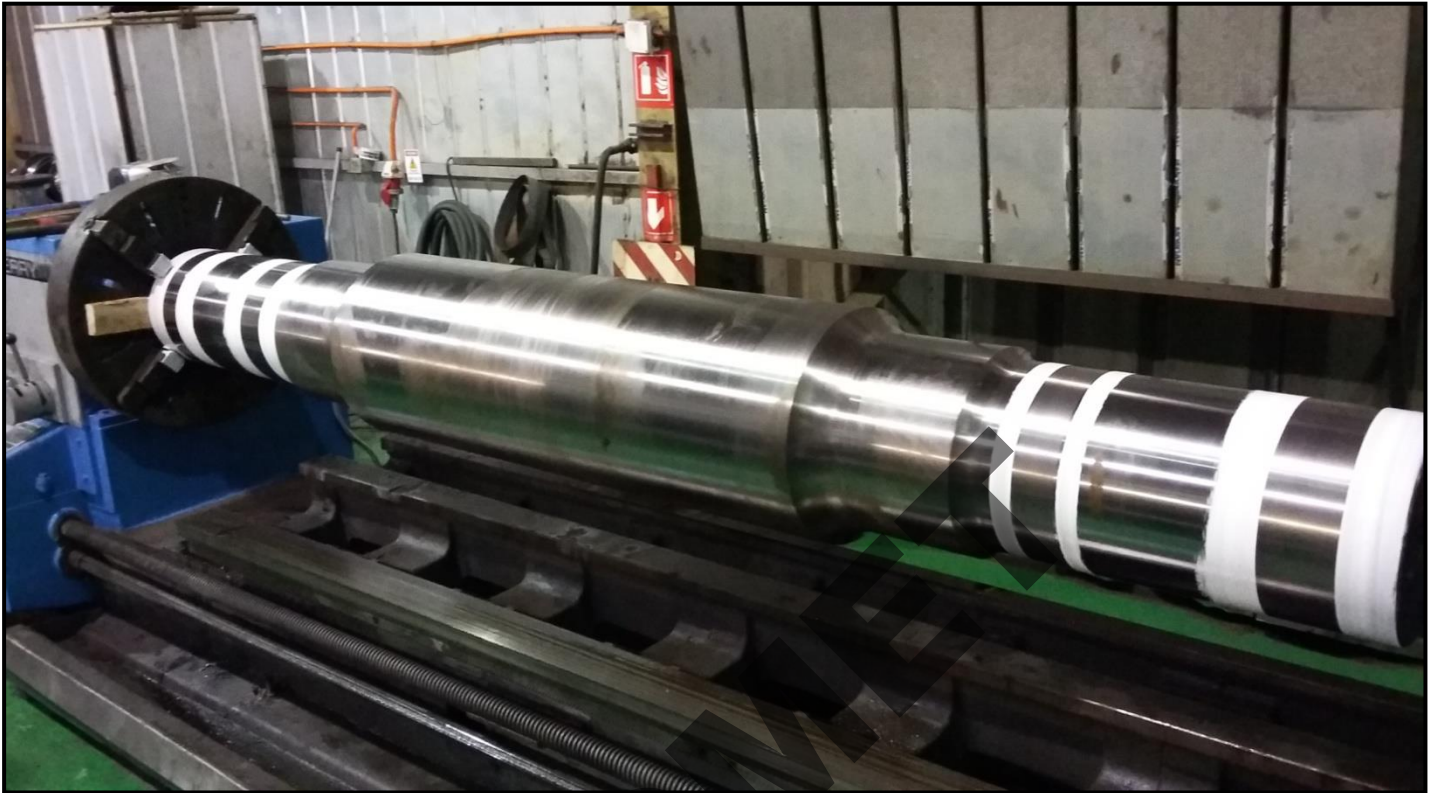
Componente entra en el área para su evaluación, mecánica donde se detecta desgaste en pistas de sellos.

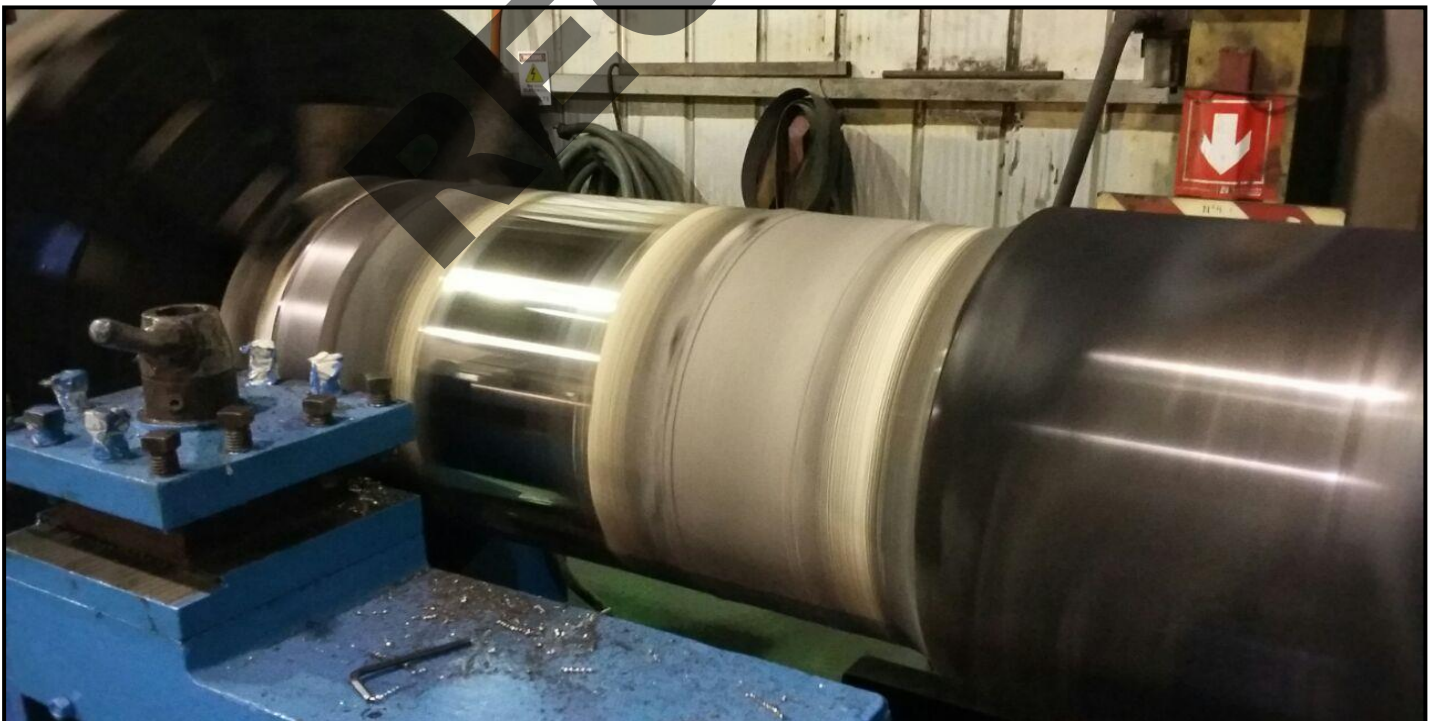
Componente sometido a proceso de Metalizado, posterior mecanizado.

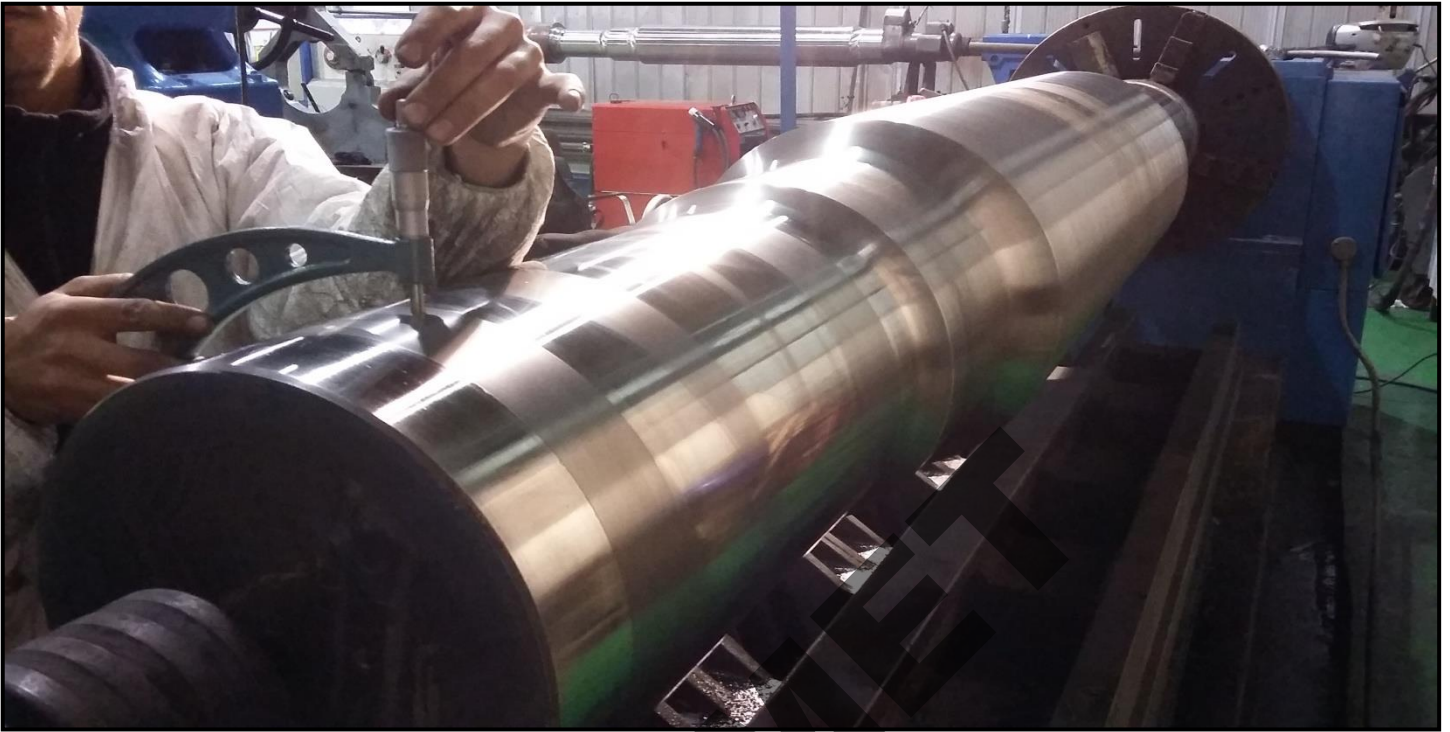
Componente en etapa de rectificado donde se obtiene los diametros requerido por cliente.

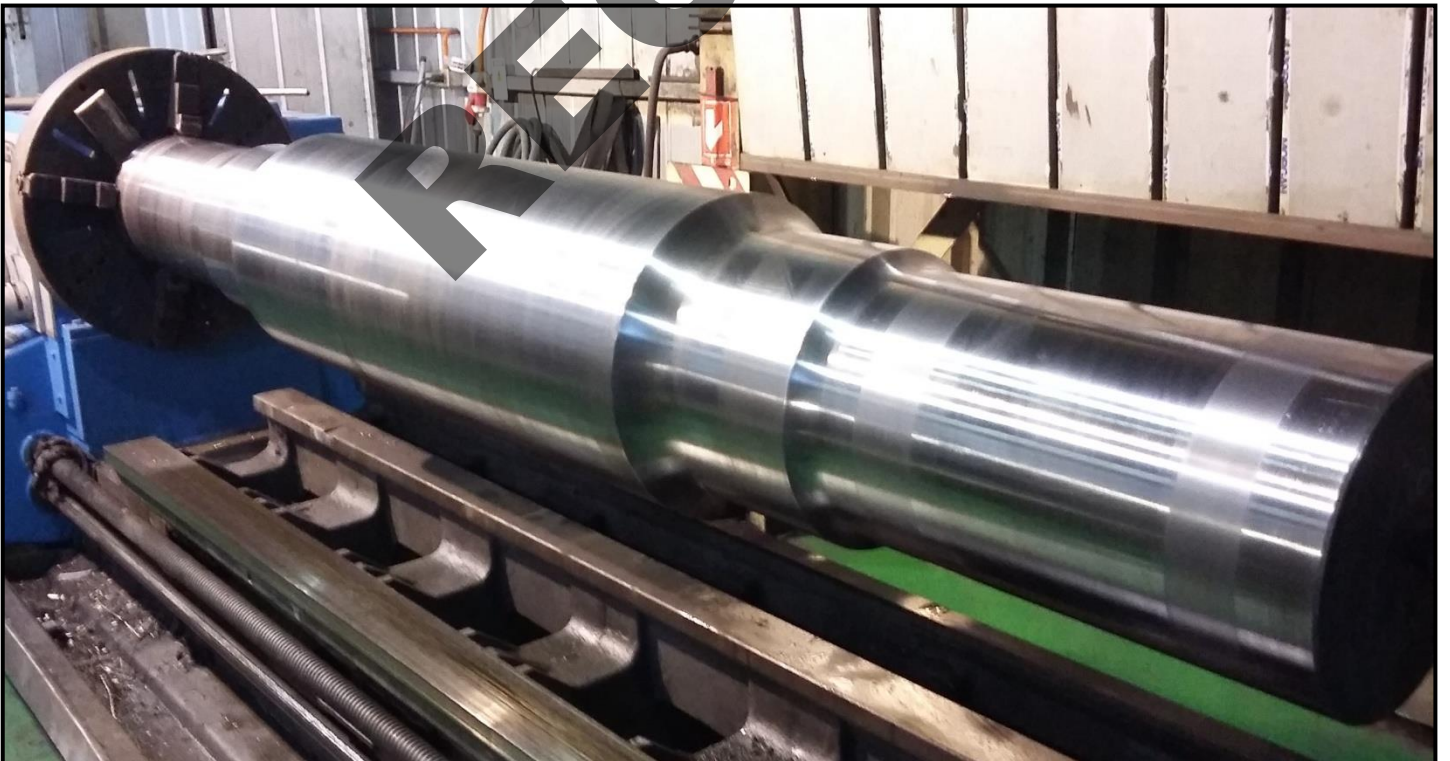
Trabajo finalizado.
