# INFORME DE REPARACION

**Cliente: H-E PARTS MORGAN.**

**Componente: PISTON DE SERVICIO.**

**OTR. Interna: 241.**

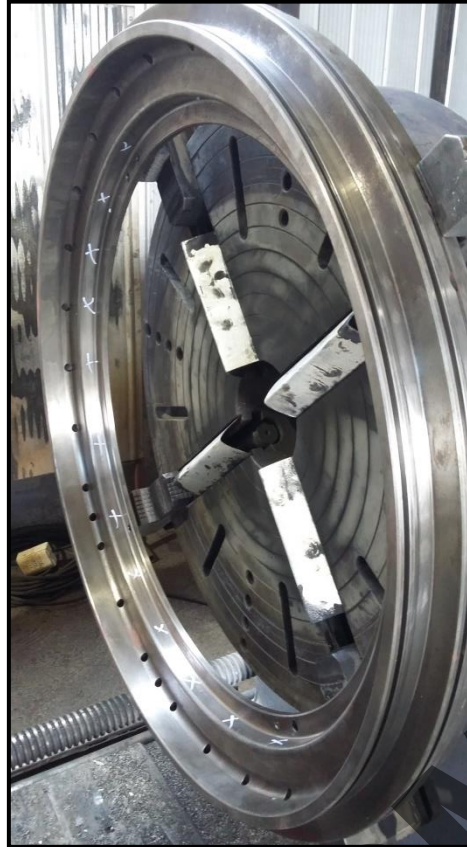
Componente entra en el área mecánica para su evaluación, donde se detecta desgaste y rallas en pista de alojamientos inferior de sello.

- Limpieza.
- Inspección Visual.
- Metrología: Dado el requerimiento de cliente se controla dimensionalmente la pista indicada, Esta no se encuentra dentro de la tolerancia exigida.
  - ✓ Se observa zona con golpes y rayas en alojamiento de sello.
  - ✓ Se somete a proceso de mecanizado, posterior metalizado.
- Metalizado: Componente es metalizado con proceso Arco Spray, lo cual, se utiliza material Base 75B y de Aporte 60T.
- Finalmente el componente es mecanizado y rectificado para sus medidas finales.

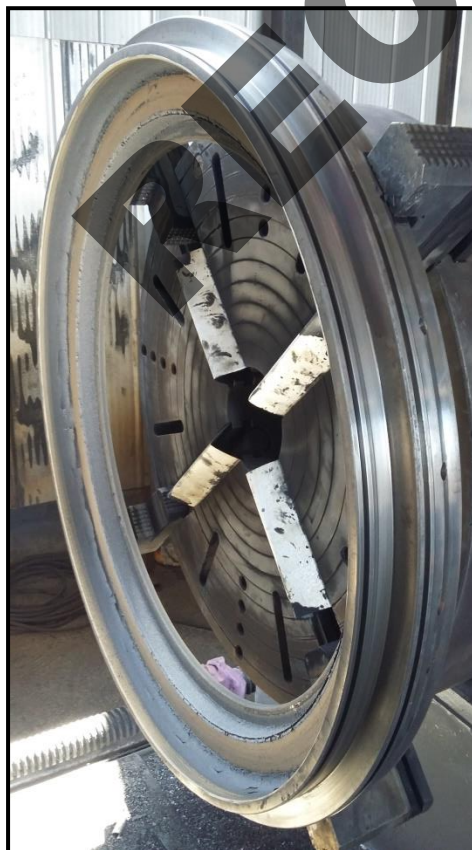
Componente sometido a proceso de Metalizado, posterior mecanizado.

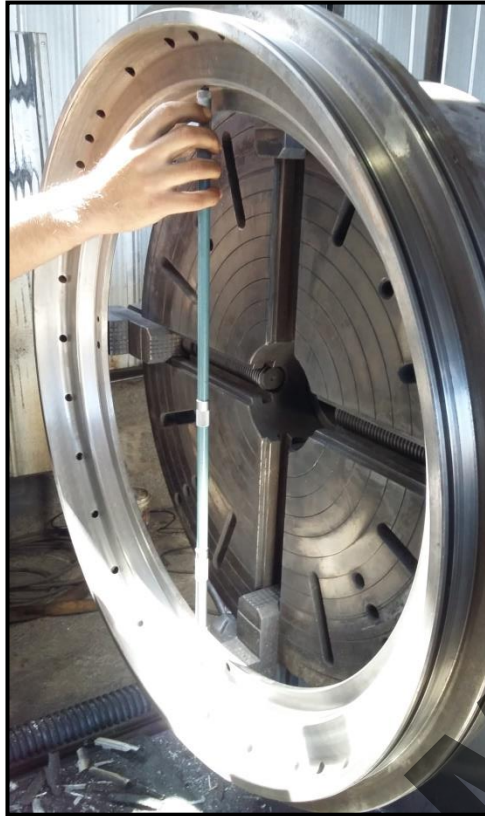
Componente en etapa de rectificado donde se obtiene los diámetros requerido por cliente.

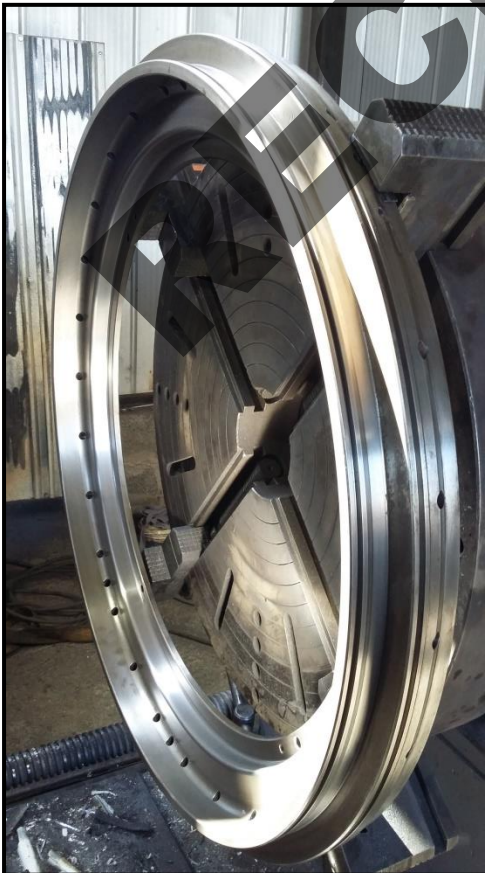
Trabajo finalizado.
