INFORME DE REPARACION

RECOMET LTDA.

Cliente: SWANSON.
Componente: SPINDLE 830.
OTS. Cliente: 17222.
OTR. Interna: 338.

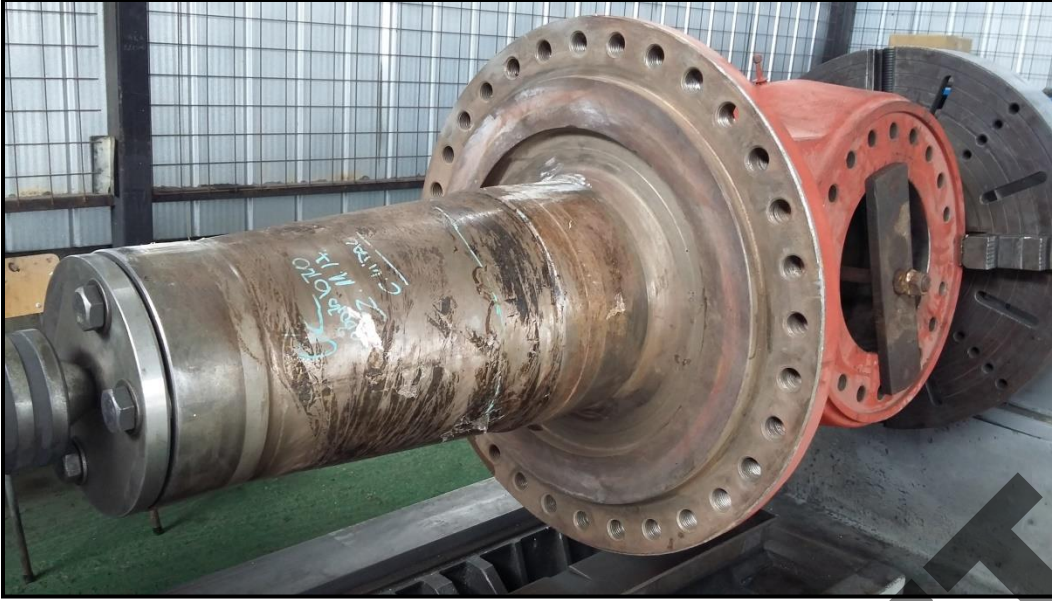
- Limpieza.
- Inspección Visual.
- Metrología: Dado el requerimiento de cliente se controla dimensionalmente la pista indicada. Esta no se encuentra dentro de la tolerancia exigida.
 - ✓ Se observa zona con excesivo desgaste en pista de Rodamiento.
 - ✓ Se somete a proceso de mecanizado, posterior metalizado.
- Metalizado: Componente es metalizado con proceso Arco Spray, lo cual, se utiliza material Base 75B y de Aporte 60T.
- Finalmente el componente es mecanizado y rectificado para sus medidas finales.

Componente entra en el área para su evaluación, mecánica donde se detecta desgaste en pista de rodamiento.

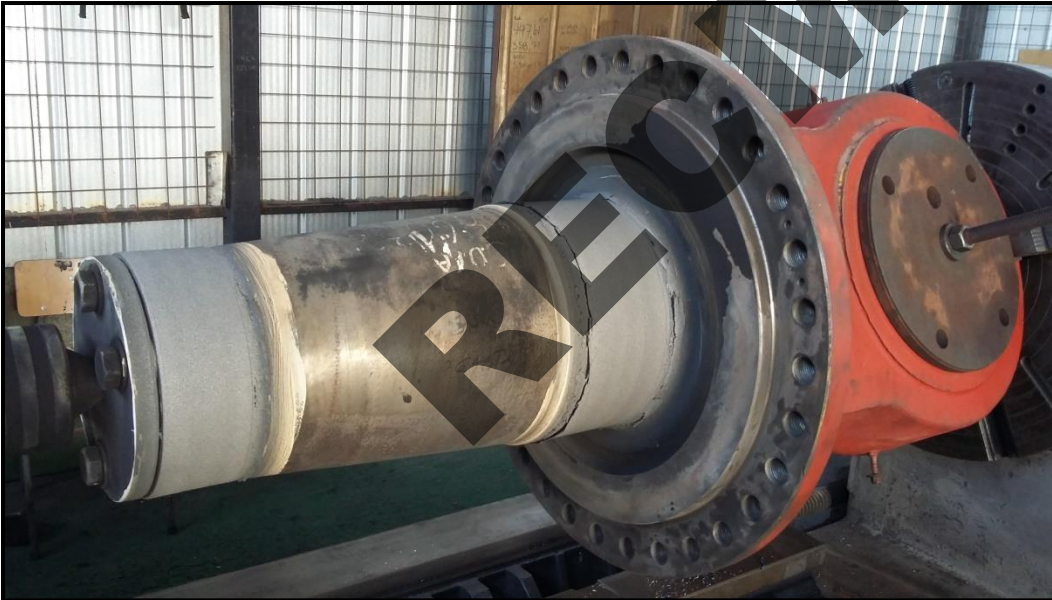
Componente sometido a proceso de Metalizado, posterior mecanizado.

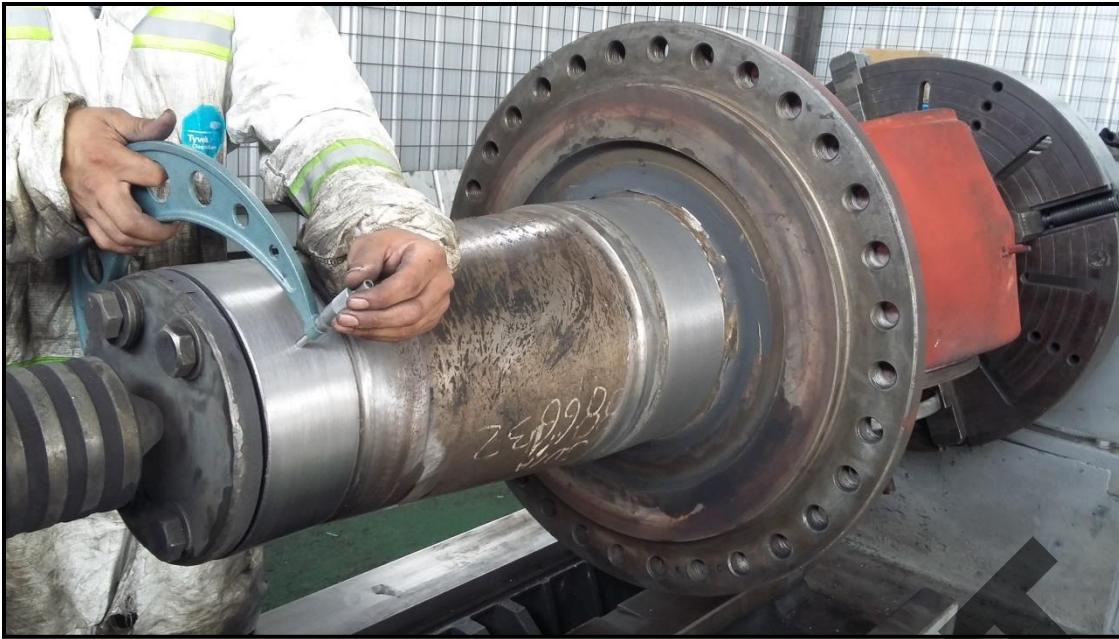
Componente en etapa de rectificado donde se obtiene los diametros requerido por cliente.

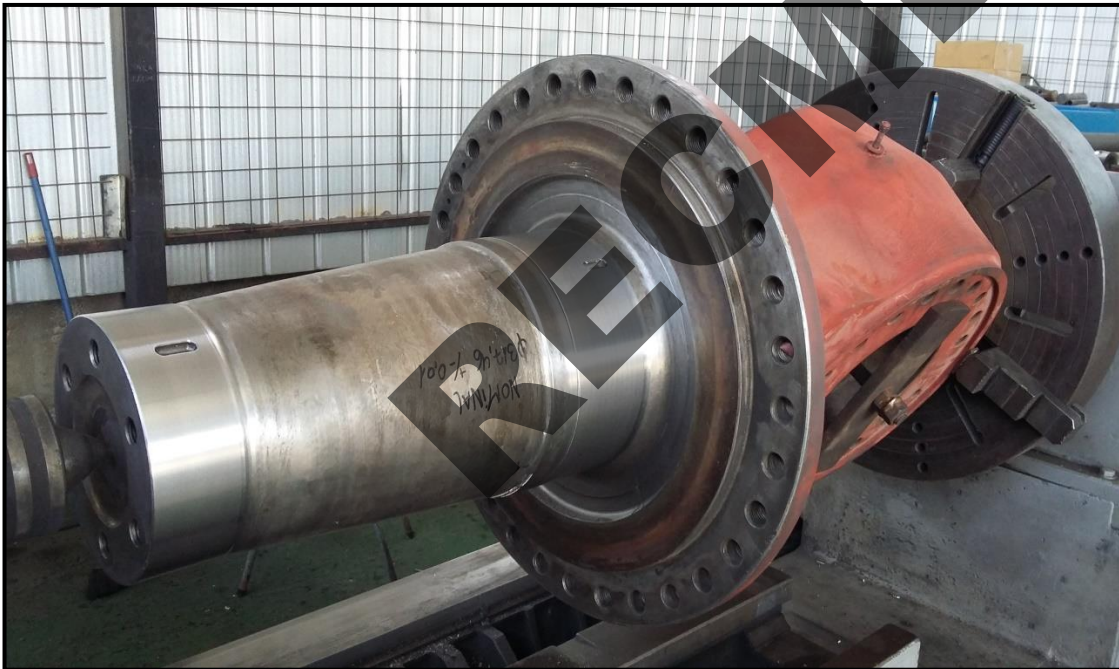
Trabajo finalizado.

- Componente se encuentra dentro del rango de medidas solicitadas por el cliente,
- Componente no presenta discontinuidades ni desviaciones, producto del proceso de metalizado,
