INFORME DE REPARACION

REOMET LTDA.

Cliente: H-E PARTS MORGAN.

Componente: RUEDA MANDO FINAL 994.

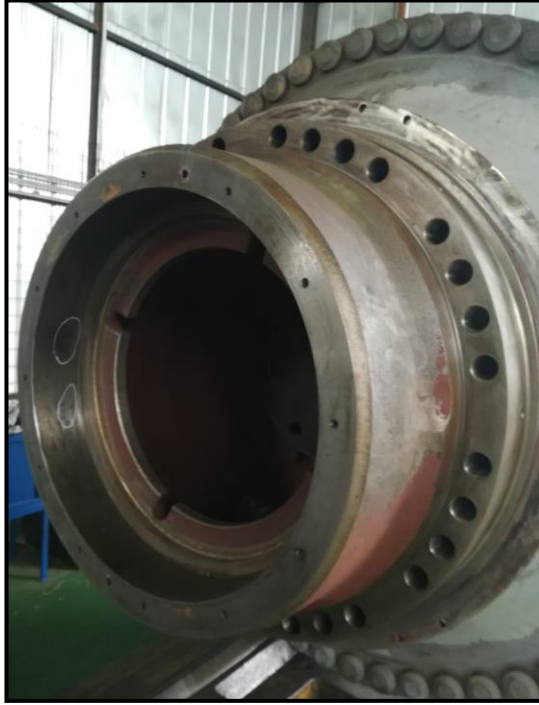
Componente entra en el área para su evaluación, mecánica donde se detecta desgaste en pista de rodamiento.

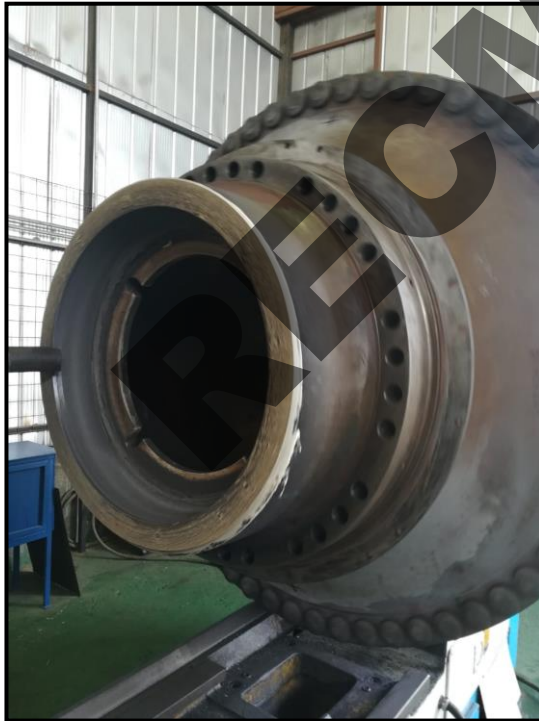
Componente sometido a proceso de Metalizado, posterior mecanizado.

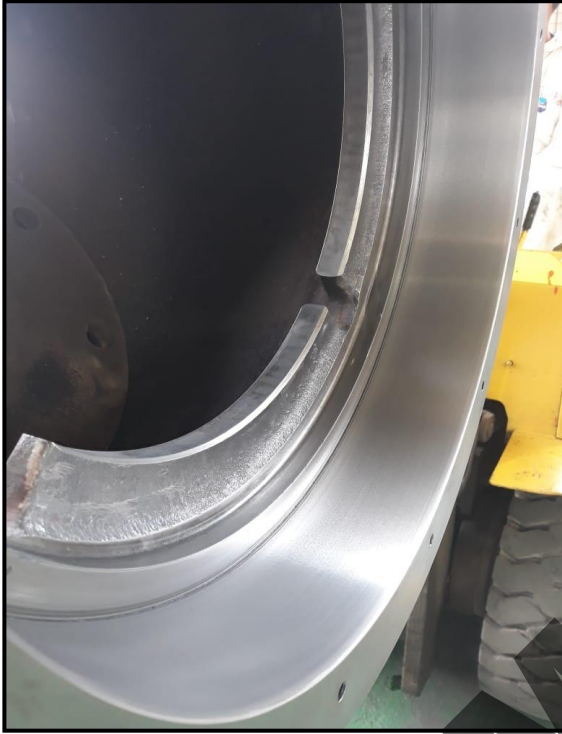
Trabajo finalizado.
